**FACULDADE PRESIDENTE ANTÔNIO CARLOS – FAPAC
INSTITUTO TOCANTINENSE PRESIDENTE ANTÔNIO CARLOS PORTO LTDA
ENGENHARIA CIVIL**

**ESTUDO DAS MANIFESTAÇÕES PATOLÓGICAS EM PONTES DE CONCRETO
ARMADO EM PORTO NACIONAL - TO**

Projeto de pesquisa submetido ao curso de Engenharia Civil da FAPAC/ITPAC PORTO NACIONAL como requisito parcial para obtenção do Grau de Bacharel em Engenharia Civil.

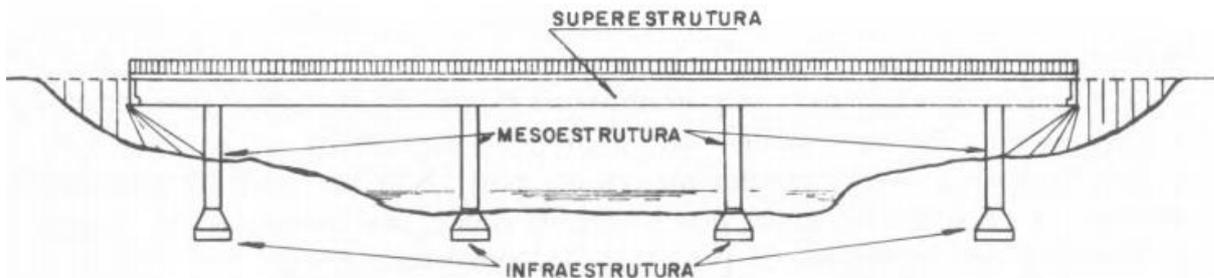
Figura 1: Representação dos elementos de uma ponte

De acordo com Pfeil (1979), sob o ponto de vista funcional, podem ser divididas em três partes principais: infraestrutura, mesoestrutura e superestrutura, representados na figura 1.

A infraestrutura é a parte da ponte na qual é transmitida para o solo ou terreno da obra os esforços recebidos na mesoestrutura, aliviando assim todo o conjunto estrutural. Fazem parte da infraestrutura, blocos, sapatas, tubulões, estacas, dentre outros.

A mesoestrutura é formada pelos pilares da ponte, os quais recebem as cargas atuantes na superestrutura e os direcionando para a infraestrutura, assim como as cargas geradas por ações naturais como as de pressão de vento e movimentação da água.

A superestrutura é a parte que recebe diretamente as cargas do sistema estrutural, transferindo-as para mesoestrutura, que por fim transmite para infraestrutura, fazendo com que as cargas cheguem ao solo e se dissipem. Geralmente é formada por lajes e vigas primárias e secundárias e estão em contato

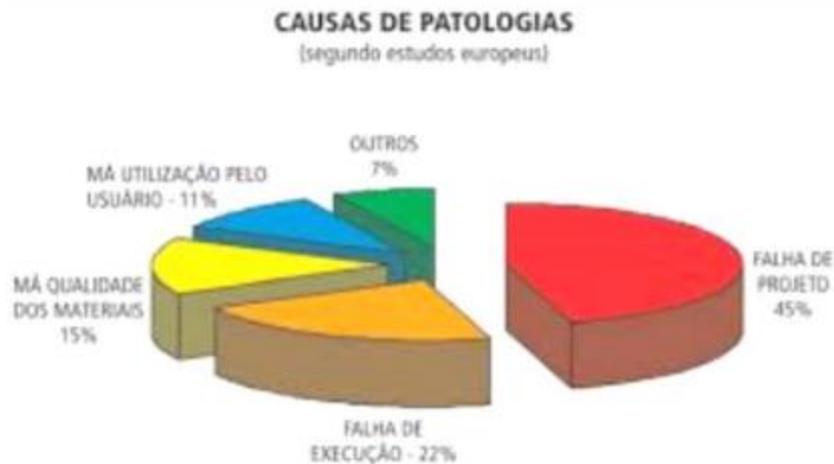
Figura 2: Gráfico mostrando principais causas de patologias no concreto

Segundo Gonçalves (2015), o processo construtivo é dividido basicamente em três partes, concepção do projeto, parte de execução e o período de utilização do mesmo. As causas mais comuns de patologias, incluso as três citadas acima do processo construtivo são mostradas na figura 2 a seguir.

Cada etapa mostrada na figura 2 tem influência direta na qualidade da obra e do concreto, sendo que aplicados ou executados de má forma afetam o sistema, e futuramente pode vir a ocasionar as chamadas patologias. São destacados também por Souza e Ripper (1998) no quadro abaixo, as mesmas causas vistas por vários pesquisadores.

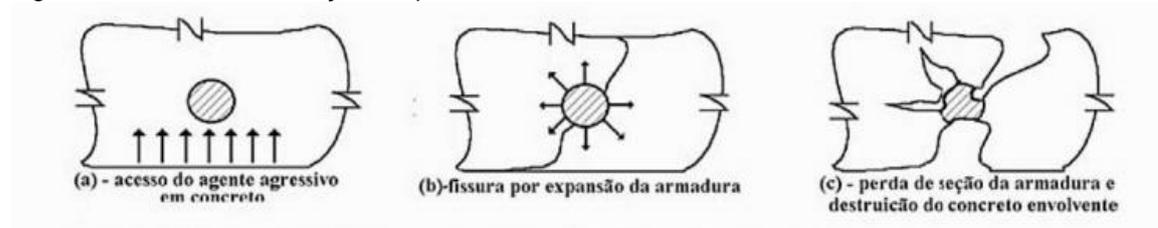
Figura 3 - Fases da instalação do processo de corrosão em uma barra de armadura

Souza e Ripper (1998) afirmam, ainda que o processo de corrosão ocorre do seu exterior para o interior do concreto, chegando até a armadura. O primeiro indício de corrosão ocorre entre a troca de seção resistente de aço da armadura por ferrugem, em consequência surgem outras formas de degradação da armadura, como mostrados a seguir na figura 3.

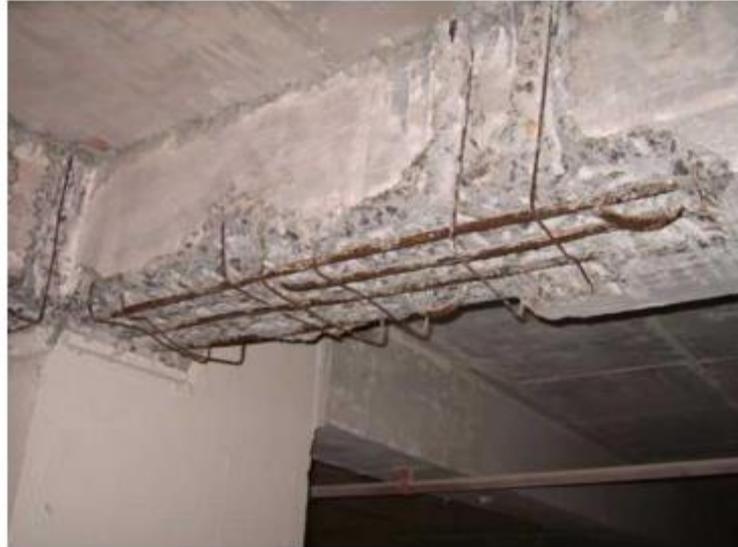
Figura 4: desagregação do concreto

A principal causa de desagregação do concreto se dá por conta da presença de sulfatos e cloretos, também na execução do concreto com acréscimo de aditivos aceleradores de pega, por conta de concreto com cimentos inadequados ao meio ambiente e até por mal adensamento do mesmo.

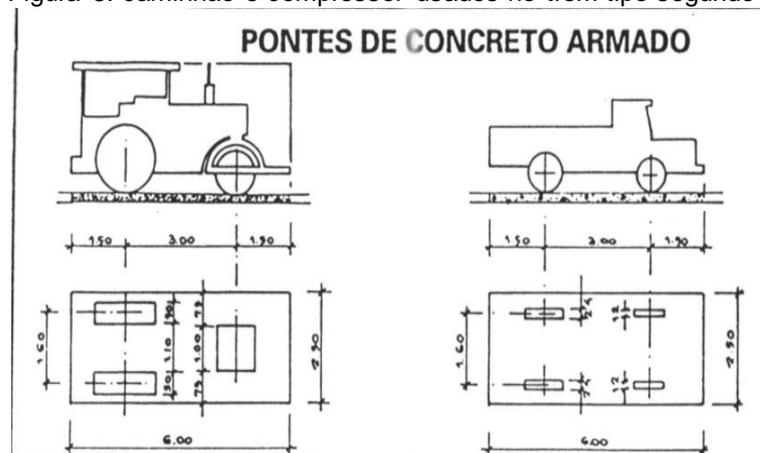
Figura 5: caminhão e compressor usados no trem tipo segundo a NB6/1943

Para Timermean e Bier (2012) os trens tipos podem ser exemplificados como o conjunto de carregamentos moveis a ser aplicados à estrutura em sua posição mais desfavorável. Estes carregamentos são compostos por compressores, caminhões e multidão, sendo a multidão o fluxo de veículos de menores carregamentos que podem passar junto a caminhões ou/e compressores.

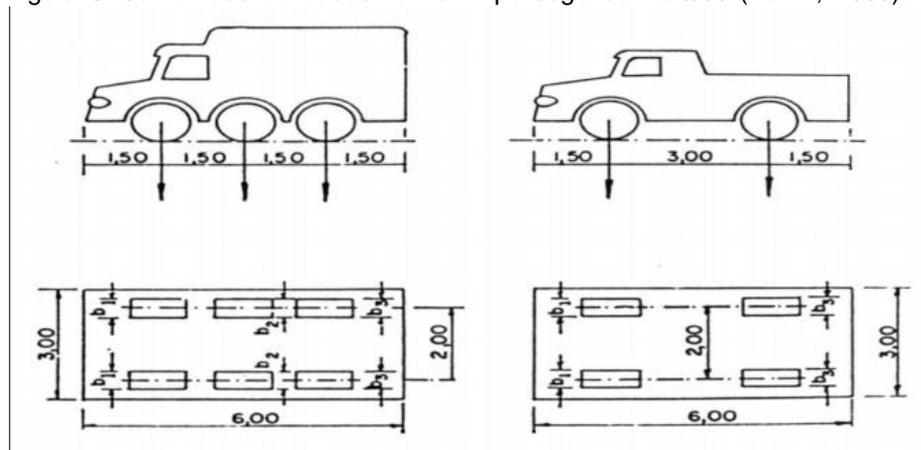
Figura 6: Caminhões utilizados no trem-tipo segundo NB6/60 (ABNT, 1960)

Os trens – tipos eram compostos por um veículo e cargas que eram distribuídas uniformemente, mostrados nas figuras 6 e 7 a seguir.

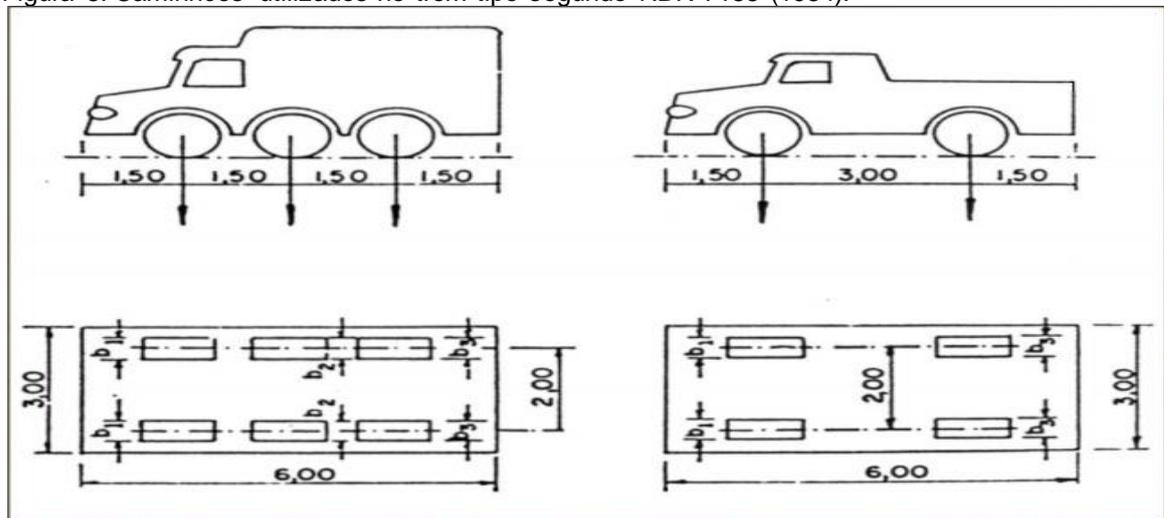
Figura 8: Caminhões utilizados no trem-tipo segundo NBR 7188 (1984).

- Classe 45: a base do sistema é um veículo-tipo de 450 KN de peso total;
- Classe 30: a base do sistema é um veículo-tipo de 300 KN de peso total;
- Classe 12: a base do sistema é um veículo-tipo de 120 KN de peso total;
- A utilização das diferentes classes de pontes fica a critério dos órgãos com jurisdição sobre as mesmas.

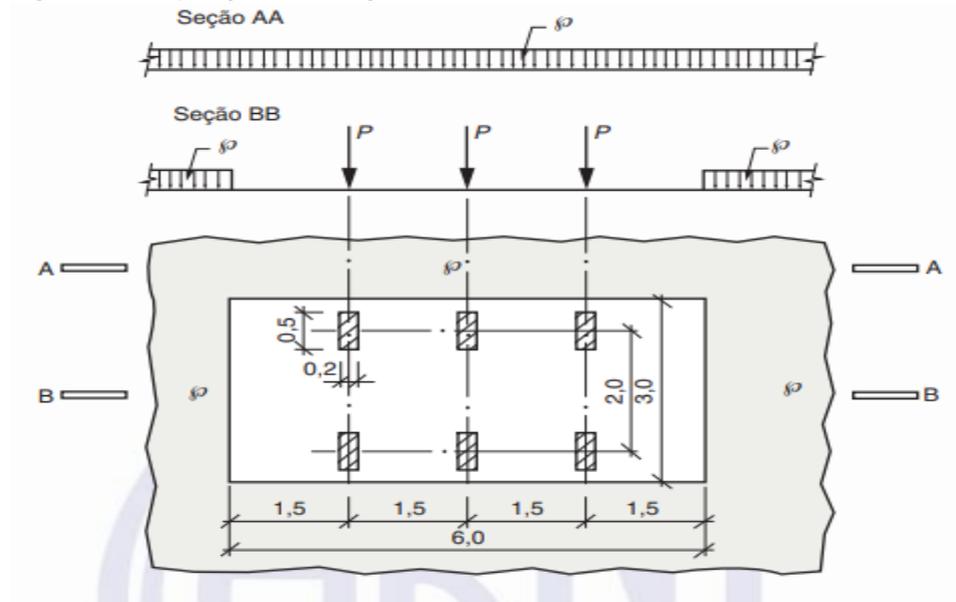
Figura 10: Disposição das cargas estáticas

De acordo com a NBR 7188/2013, “A carga móvel rodoviária padrão TB-450 é definida por um veículo tipo de 450 kN, com seis rodas, $P = 75$ kN, três eixos de carga afastados entre si em 1,5 m, com área de ocupação de 18,0 m², circundada por uma carga uniformemente distribuída constante $p = 5$ kN/m²” como mostrado na figura 10.

As cargas móveis, podem se localizar em qualquer parte da pista e as rodas assumindo a posição mais desfavorável, como acostamento e até mesmo faixas de segurança. Já a carga distribuída deve assumir a posição mais desfavorável, não dependendo das faixas rodoviárias.

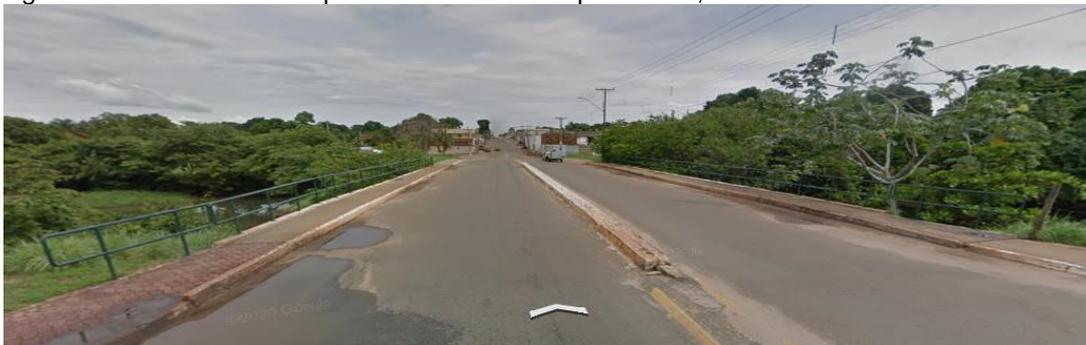
Figura 12: Vista Frontal da ponte situada na Joaquim Aires, Porto Nacional - TO

As duas pontes escolhidas se situam dentro do município de Porto Nacional – TO, e serão estudadas e analisadas em setembro de 2021. A primeira é a ponte que se localiza na avenida Joaquim Aires, setor Vila Nova, esta por sua vez apresenta um tráfego intenso de veículos pesados e leves, e é de suma importância para o município pois faz a ligação entre setores mais afastados ao centro da cidade. Apresenta uma extensão média de 33 m de comprimento.

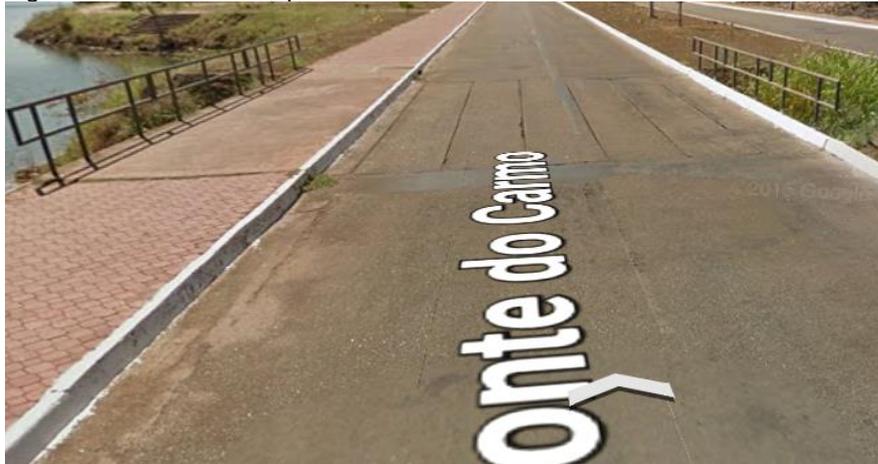
Figura 14: Vista frontal, ponte situada na Avenida Monte do Carmo Porto Nacional - TO

A segunda ponte escolhida foi a que faz parte do trânsito de um ponto turístico da cidade, a Orla de Porto Nacional, mais precisamente na Avenida Monte do Carmo,

esta recebe veículos leves e pedestres além de tráfego de ciclistas, e tem uma extensão média de 16 m de comprimento.
